# Stavanger Seilforening

Innkalling til ekstraordinært årsmøte 22. oktober 2024  
i klubbhuset på Søllyst kl 19:00

Bryggen på Langøy trenger rehabilitering.

Inspeksjon av brygge på Langøy.

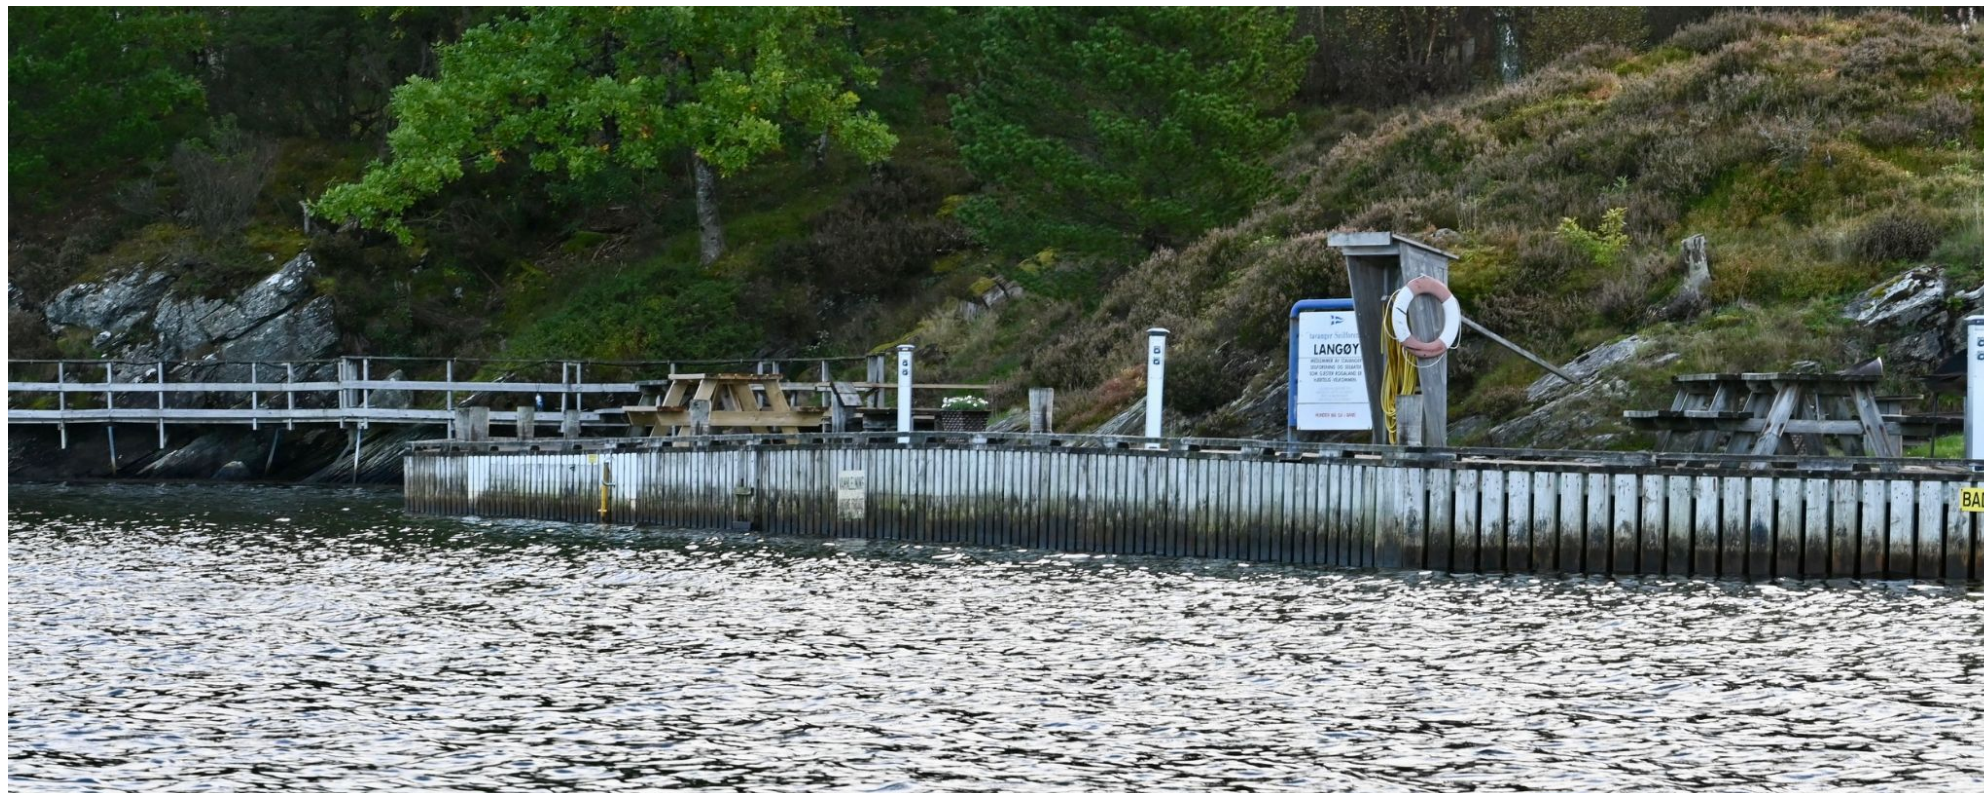
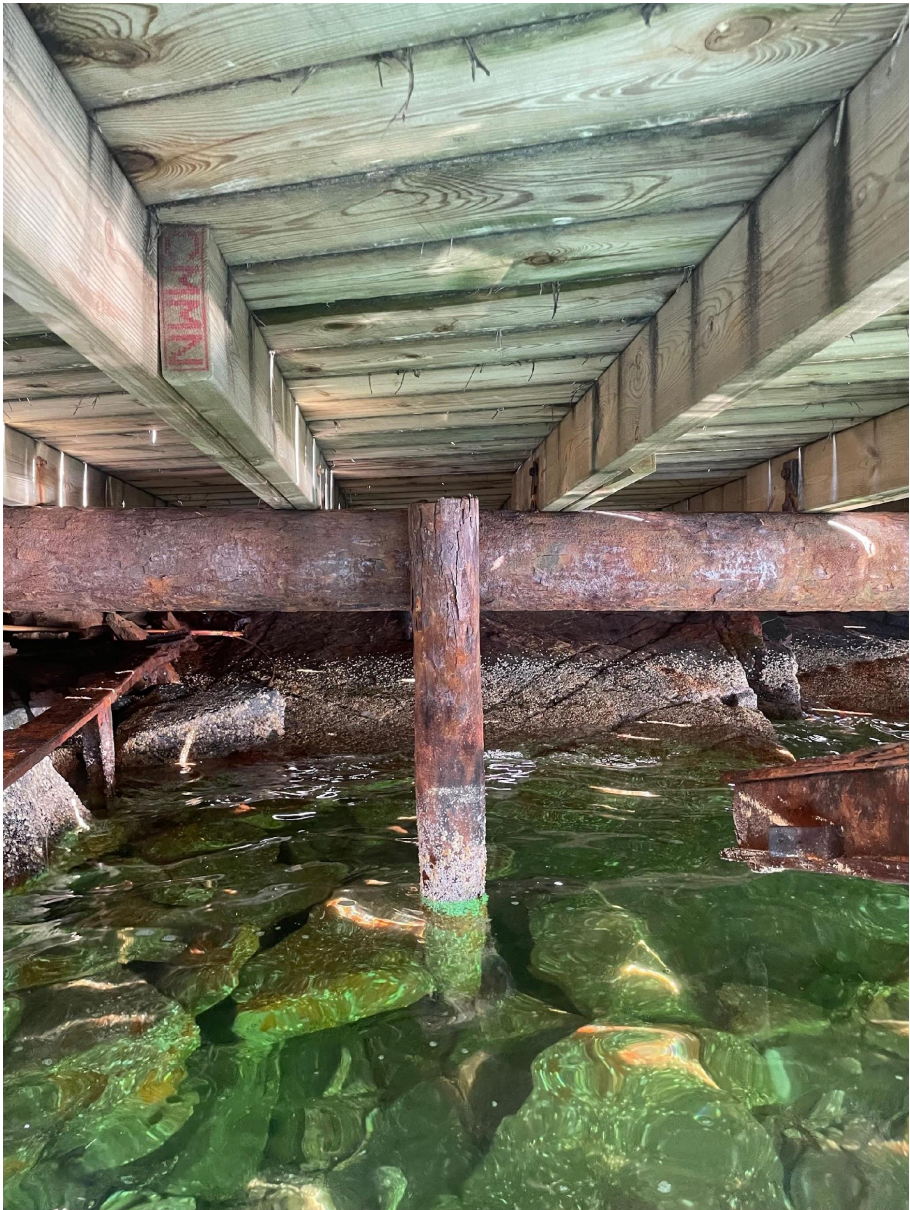
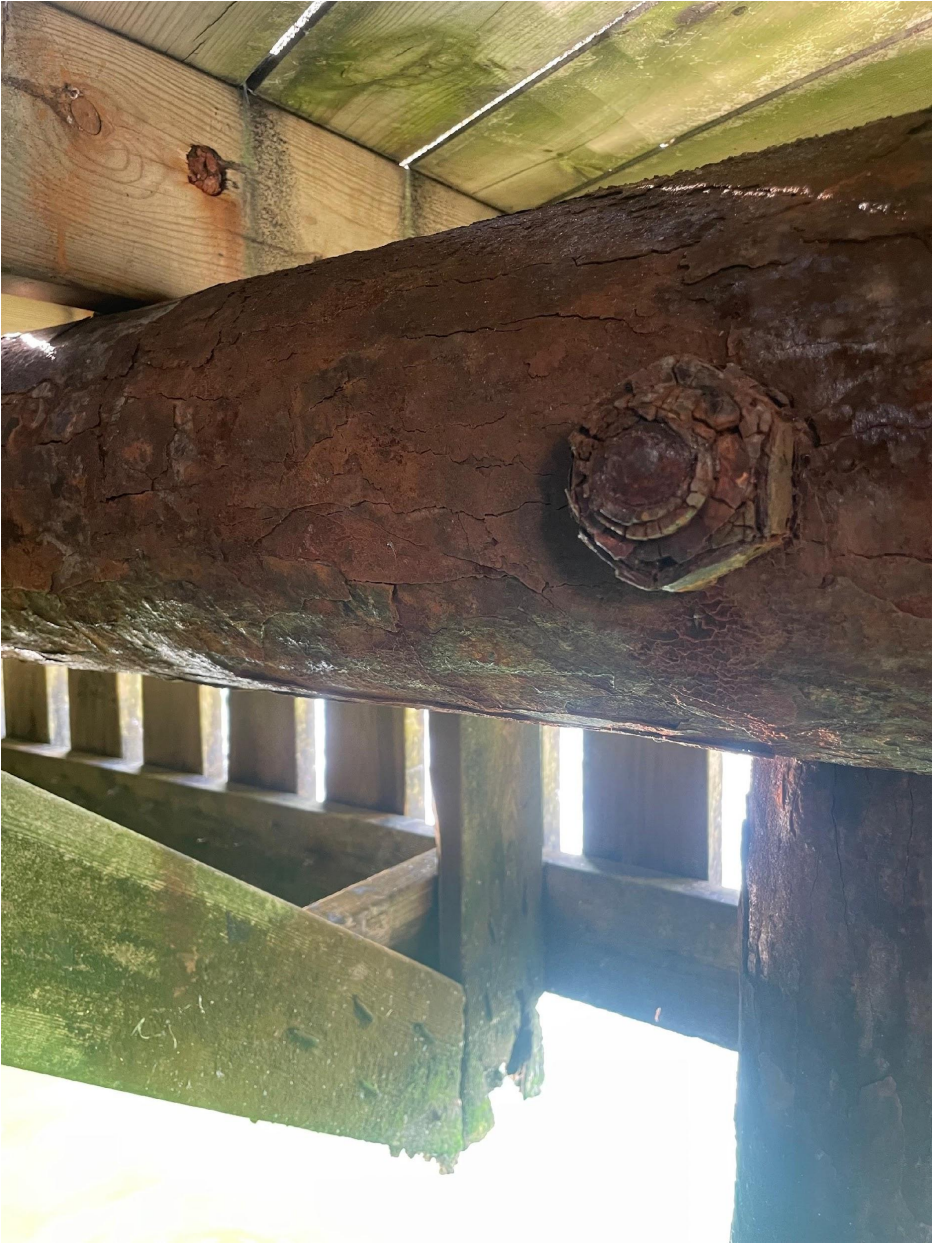
- Brukket drillpipe under brygge oppdaget i 2022 og inspisert av Fiskå Undervannservice. Konklusjon; ikke kritisk
- Nivåforskjell oppstått over tid. Sannsynligvis hevet ifm. stormflo/ storm.
- Plan for inspeksjon våren 2024 og evt rep/erstatning i 2025 nevnt på årsmøte i 2024
- Befaring og inspeksjon i mai/juni
- Tilstandsrapport 22. juni fra Brygger og Kaier Rogaland AS
- Pristilbud 29. august
- Dialog med tilbyder og ny befaring 27.9 med tilbyder resulterte i noe endring i planlagt arbeid
  - Ta vekk pullerter, erstatte med 2x6" fortøyningsrekke
  - Sannsynligvis ikke nødvendig å pumpe betong inn i horisontale rør. Kan klargjøre for dette slik at det evt kan gjøres senere
  - Olje kaidekke kan gjøres på dugnad

- Rive opp dekkplank over de langsgående bærende rør for å bytte alle bolter og stål-ører. Disse planker blir da erstattet med nye. Montere pullerter. Kan også i tillegg, sette fine tverrpinner i de eksisterende tre-pålene
- Sveise på anoder.
- Olje inn tre-dekket bryggen. (Må utføres i en tørkeperiode)
- Gjøre et forsøk på å "hamre" ned de pelene som kan ha blitt dratt opp av storm/flo for å rette ut høydeforskjellene.
- Sveise kneplater mellom peler og bærende rør. (I tilfelle boltebrudd)
- Sette nye lasker på skrå-avstiving på skjørt.
- Borre ned stag i fjellet som er skikkelig forankret og sveise disse til stålkonstruksjonen for å unngå ytterligere heving/høydeforskjeller. Pumpe betong inn i de bærende/horisontale rør for å hindre eventuell innvendig rust.
